BUREAU D'ENQUÊTES ET D'ANALYSES D'ACCIDENTS D'AVIATION

Rapport final (Réf. BEAM170615-01)

INCIDENT GRAVE

Date	17.06.2015
Lieu	Aéroport Mohammed V / CMN
Immatriculation	CN-ROR
Exploitant	Royal Air Maroc

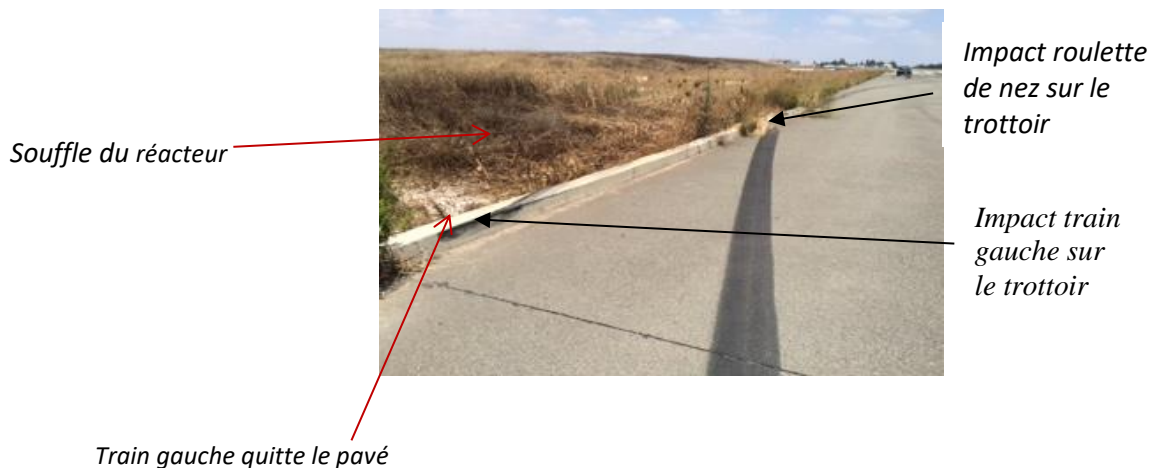
Engagement du virage pour quitter la piste via « M » :

Au cours du virage, un premier pic d'accélération latérale a été enregistré au passage du cap 018° et à une vitesse sol de 23,5 KTS associée à une accélération longitudinale nulle (absence de freinage) et sans pression sur les pédales de direction.

L'équipage a aussitôt actionné les palonniers en butée à droite tout en freinant légèrement avec le palonnier droit. L'avion est sorti de la piste au passage du cap 040° à une vitesse sol d'environ 22 KTS.

Avant impact de la roulette sur la bordure

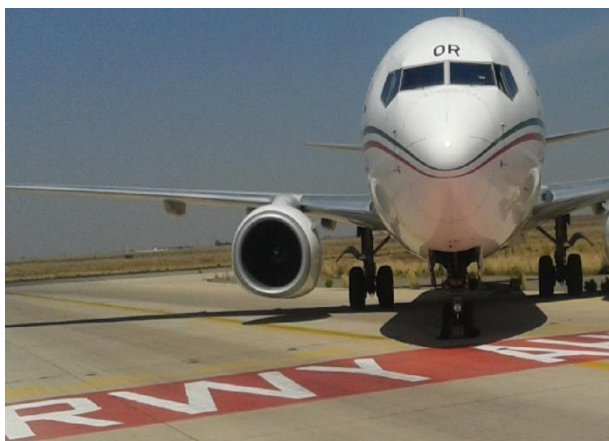
Il est à noter que l'avion s'est immobilisé avant le point d'arrêt de la bretelle « M » « situé à 150 mètres de l'axe de piste 35L » :

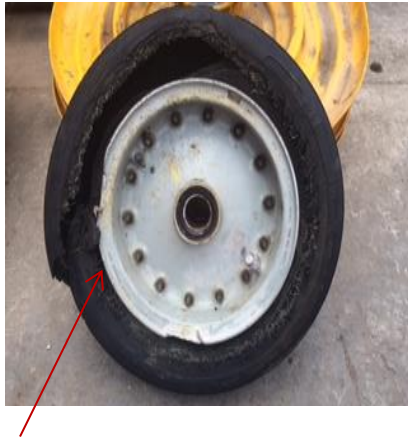
- La sortie latérale de la bretelle a causé l'éclatement des deux pneus de la roulette du nez, ainsi que l'endommagement de la jante de sa roue gauche.

Dégâts enregistrés sur la jante gauche

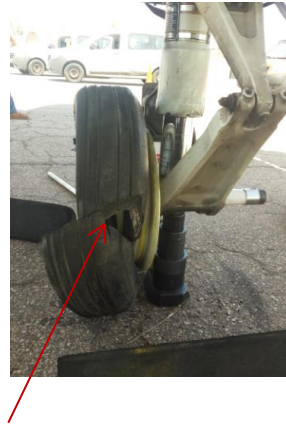
Dégâts enregistrés sur la roue gauche du train avant.

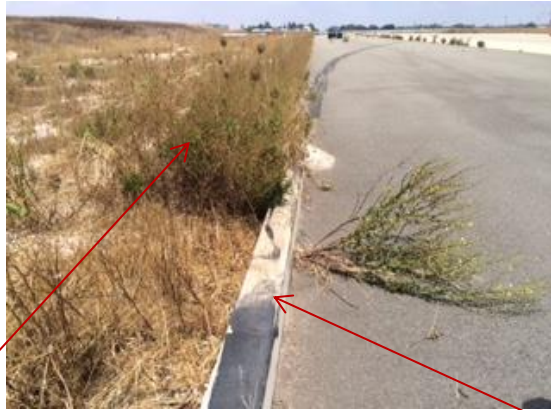
- Présence d'une dénivellation en béton à la limite d'accotement du bord gauche de la bretelle « M », de dimension 0,15m de hauteur, 0,1m d'épaisseur et 13 m de longueur.
- Présence de végétation de part et d'autre des accotements de la bretelle « M »:

Végétation

Trottoir sur la limite de l'accotement de la bretelle M

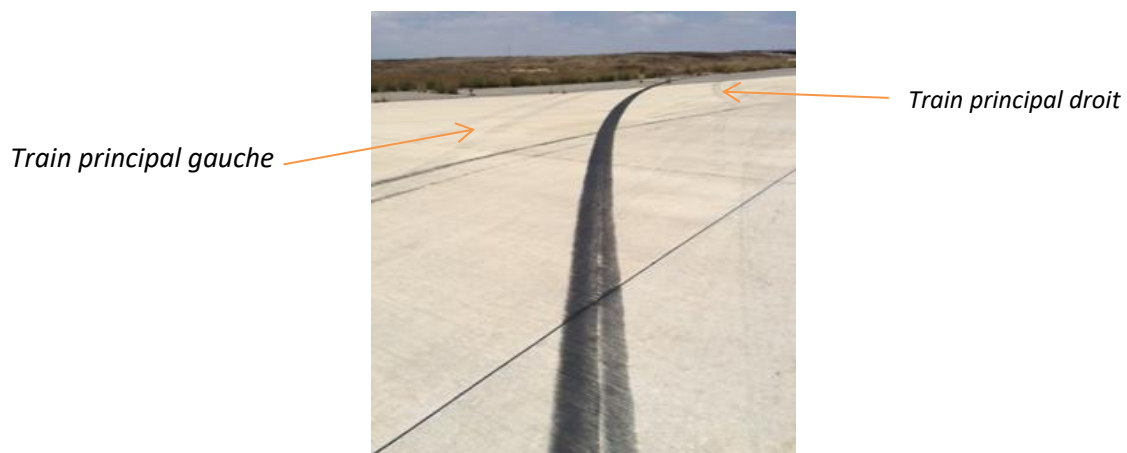
Les traces des pneus du train avant ainsi que celles des trains principaux au cours du virage.

Les traces au sol laissées par les pneus du train avant convergent et finissent par fusionner pour ne laisser qu'une seule trace visible. Cette dernière s'éloigne de plus en plus de la ligne médiane pendant le virage.

Les traces laissées par les roues de la roulette de nez sont caractéristiques d'un dérapage dû à l'exécution incontrôlée du virage, au cours duquel les pneumatiques de la roulette de nez sont sollicités au-delà de la limite d'adhérence (inertie latérale maximale). Les traces laissées après la sortie sont, quant à elles, caractéristiques de pneus crevés.

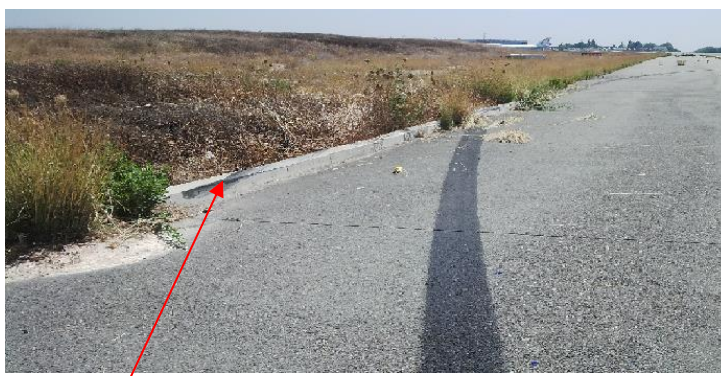
La présence du « trottoir » sur la voie de circulation aérienne, au niveau de la bretelle « Mike », en tant qu'objet dans la bande, a d'une part ralenti l'avion contribuant à son immobilisation, d'autre part, il a causé des dommages à l'avion notamment à la roulette de nez.

Trottoir sur le bord de l'accotement de la bretelle M

Tous les objets implantés dans les parties des bandes (pistes et bretelles) doivent respecter les spécificités de frangibilité qui sont recommandées ou exigées par la réglementation en vigueur et ce, dans tous les aérodromes ouverts à la circulation aérienne publique,

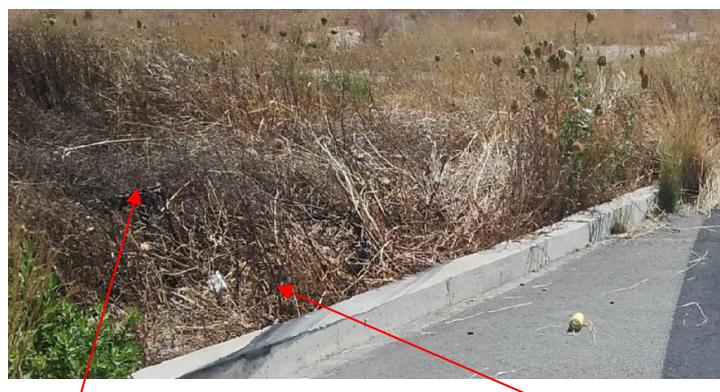
En plus, l'équipe d'investigation a noté la présence d'un système de drainage à ciel ouvert et de l'herbe dans la même bande, ce qui représente un danger potentiel pour la sécurité aérienne au niveau de l'aérodrome.

La présence d'une végétation constitue un risque potentiel d'incendie suite au souffle des réacteurs :

Souffle réacteur

Fosse de drainage ouverte

Le désherbage des enceintes aéroportuaires doit être effectué d'une façon continue afin de réduire le risque d'incendie et de prévenir le risque aviaire.

Veiller à ce que les fosses de drainage à proximité des pistes et bretelles, dans tous les aérodromes ouverts à la circulation aérienne publique, soient constamment fermées, pour éviter un éventuel enfoncement en cas d'excursion d'un aéronef.
