مراقبة جودة مياه الشواطئ

التقرير الوطني 2015-2014

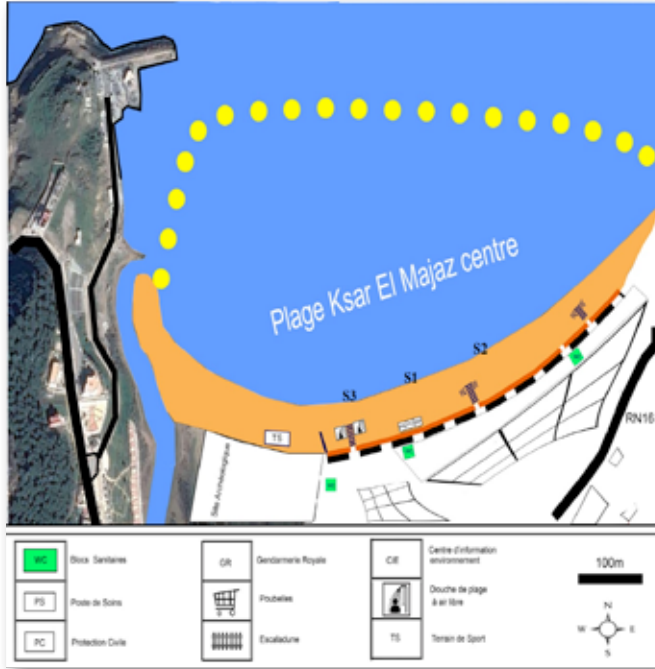
خريطة مصادر التلوث

- تلوث ناتج عن أنشطة الصيد
- ↑ منطقة التلوث العرضي
- تصريف النفايات المنزلية
- قناة تصريف مياه الأمطار
- محطة الضخ

مصدر التلوث	الأثر على السباحة
تصريف المياه المستعملة المنزلية في وادي القصر الصغير	قوي
المواد الهيدروكربونية الناتجة عن أنشطة ميناء القصر الصغير	قوي
التلوث العرضي على مستوى الطريق الوطنية رقم 16 والسكة الحديدية والطريق السياح	متوسط
خلل وظيفي لمحطة الضخ	قوي
فيضانات وادي القصر الصغير وغلالا بعد فترة جفاف	متوسط
تصريف مياه الأمطار في الشاطئ	متوسط
النفايات الصلبة، الطيور	ضعيف

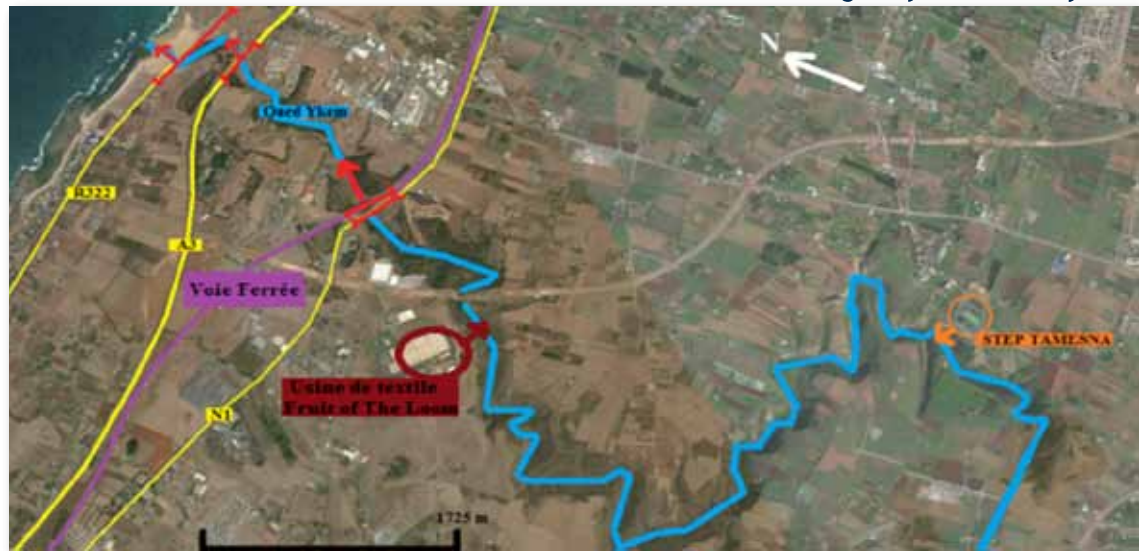
خريطة مصادر التلوث

- اتجاه تدفق مياه الصرف الصحي لمحطة معالجة المياه العادمة لمعمل النسيج
- اتجاه تدفق مياه الصرف الصحي لمحطة معالجة المياه العادمة لتامسنا
- اتجاه تدفق التلوث العرضي

الأثر على السباحة	مصدر التلوث
قوي	فيضان واد يكم بعد فترة جفاف تلوث عرضي على مستوى: • الطريق السيار A3 • الطريق الساحلية R322 • الطريق الوطنية NI • السكة الحديدية
متوسط	
قوي	
ضعيف	
ضعيف	خلل على مستوى محطة معالجة المياه العادمة لمعمل النسيج
ضعيف	خلل على مستوى محطة معالجة المياه العادمة لتامسنا
ضعيف	طحالب كبيرة

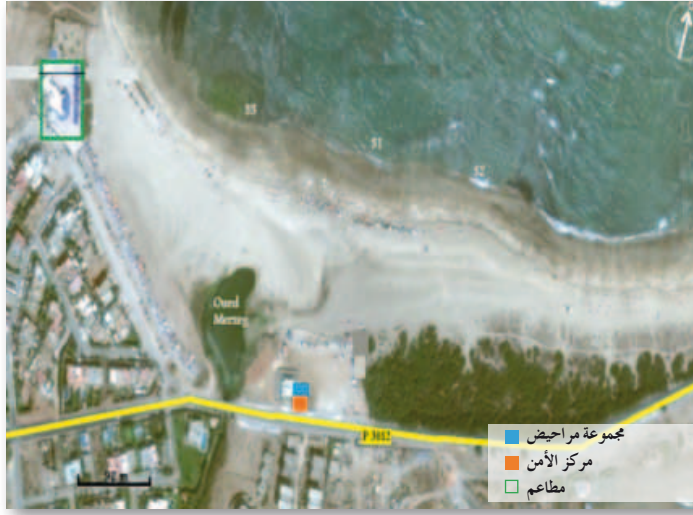
تقييم الأثر على جودة مياه السباحة

الأثر على السباحة	مصدر التلوث
قوي	فيضان وارتفاع منسوب مياه واد مرزك
متوسط	تصريف مياه الأمطار:
متوسط	• الواقعة على الشاطئ
متوسط	• الواقعة بمحاذاة مصب الوادي (إقامة النورس)
متوسط	• الواقعة بمحاذاة مصب الوادي (إقامة التميز العقارية II)
قوي	خلل في محطة التفريغ
متوسط	خلل في محطة الضخ
ضعيف	الحيوانات والطيور
متوسط	الطحالب الكبيرة

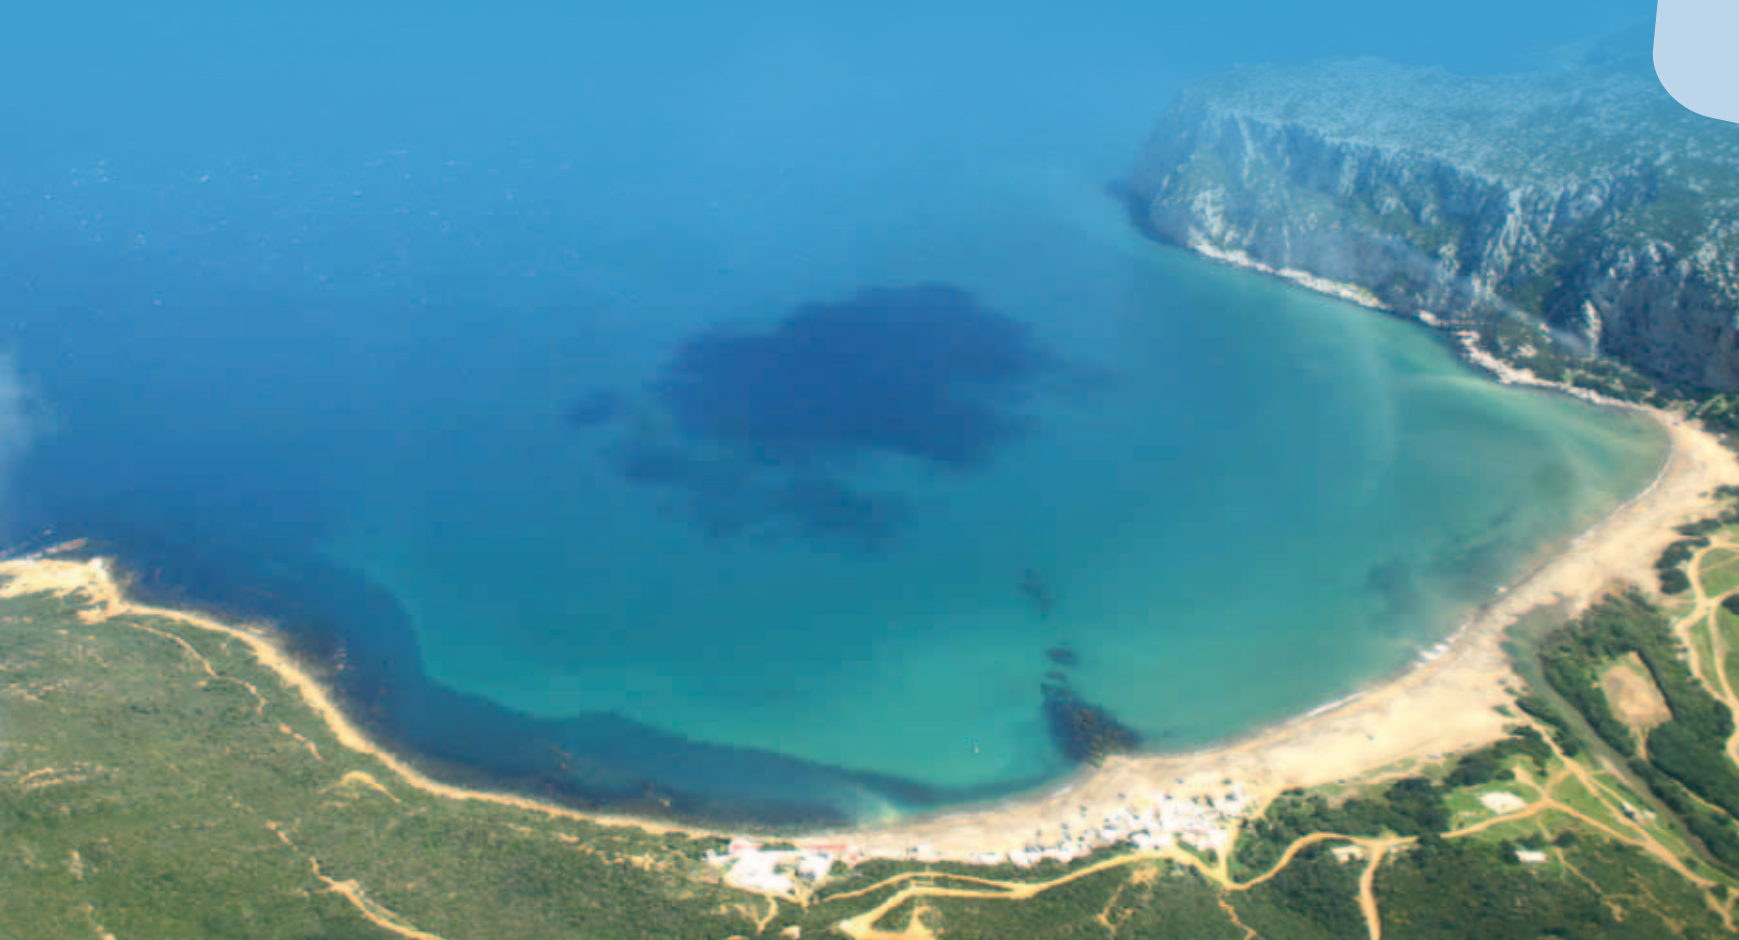
توزيع الشواطئ ومحطات المراقبة حسب المناطق

عدد العينات	عدد المحطات	عدد الشواطئ	المنطقة
1 085	101	45	الساحل المتوسطي
2 442	223	81	الساحل الأطلسي الشمالي
674	64	26	الساحل الاطلسي الجنوبي
4 201	388	152	المجموع

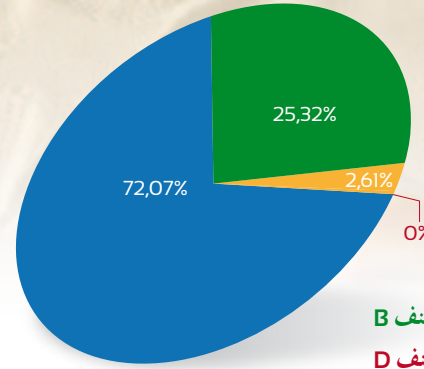
صنف A • صنف B
صنف C • صنف D
