BUREAU D'ENQUÊTES ET D'ANALYSES D'ACCIDENTS D'AVIATION

Rapport final (Réf. BEAM170615-01)

INCIDENT GRAVE

Date	17.06.2015
Lieu	Aéroport Mohammed V / CMN
Immatriculation	CN-ROR
Exploitant	Royal Air Maroc

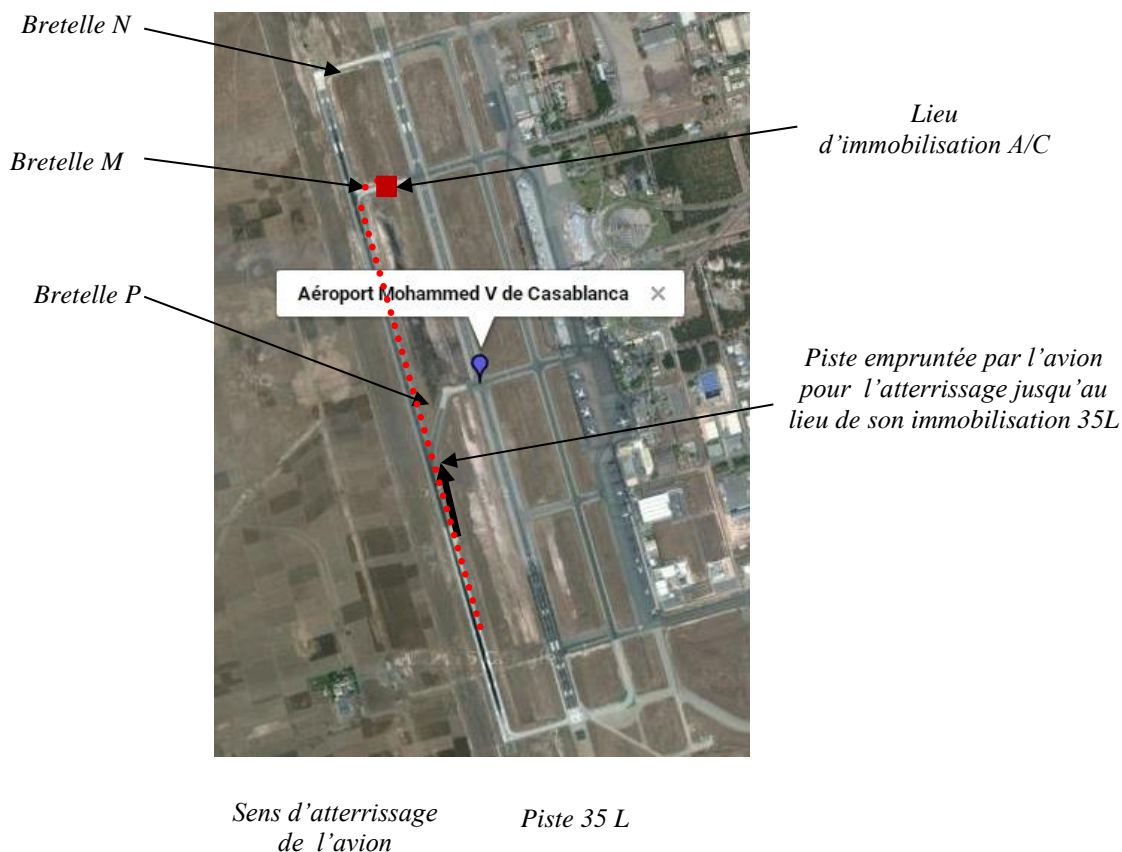
Après une approche stabilisée, l'équipage a exécuté un atterrissage normal sur la piste 35L. Il a amorcé, par la suite, un virage pour rejoindre la bretelle de dégagement « Mike » à une vitesse sol (GS) d'environ 35 KTS.

Au cours du virage, un premier pic d'accélération latérale a été enregistré au passage du cap 018° et à une vitesse sol de 23,5 KTS associée à une accélération longitudinale nulle (absence de freinage) et sans pression sur les pédales de direction.

L'équipage a aussitôt actionné les palonniers en butée à droite tout en freinant légèrement avec le palonnier droit. L'avion est sorti de la piste au passage du cap 040° à une vitesse sol d'environ 22 KTS.
