**BUREAU D'ENQUETES ET D'ANALYSES
D'ACCIDENTS D'AVIATION**

Rapport final

(Réf. : BEAM23042015_01)

<i>Classification</i>	<i>Incident Grave</i>
<i>Catégorie</i>	<i>Dépressurisation rapide en vol</i>
<i>Date</i>	<i>23 avril 2015</i>
<i>Lieu</i>	<i>FIR Madrid</i>
<i>Immatriculation</i>	<i>CN-RNZ</i>
<i>Exploitant</i>	<i>RAM</i>

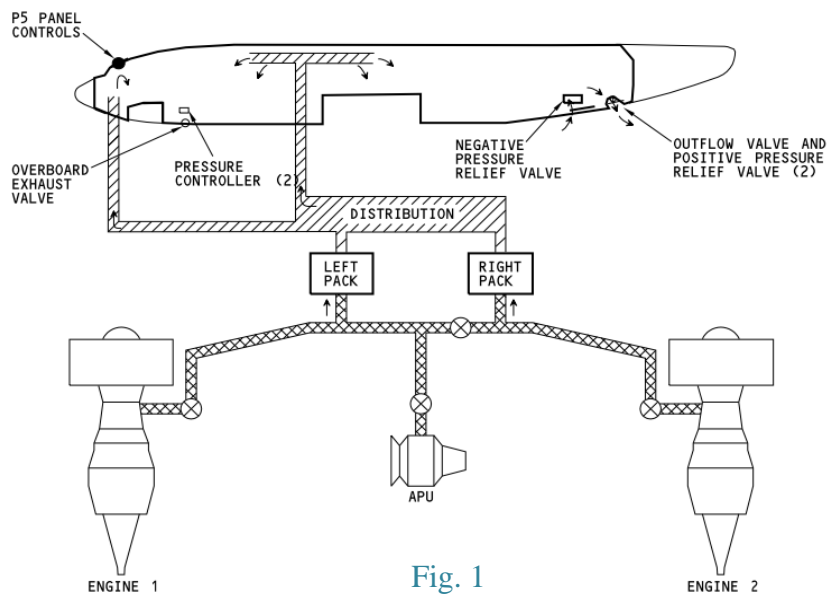
Fig. 1

Le schéma (fig1), ci-dessous, montre les éléments de la pressurisation et le conditionnement d'air du Boeing 737.

L'aéronef est équipé de deux packs de climatisation et d'un système de régulation de pression qui maintient l'intérieur de la cabine à une altitude pression appropriée en adéquation avec les phases du vol. Durant le vol objet de cet événement, les packs fonctionnaient d'une manière normale.

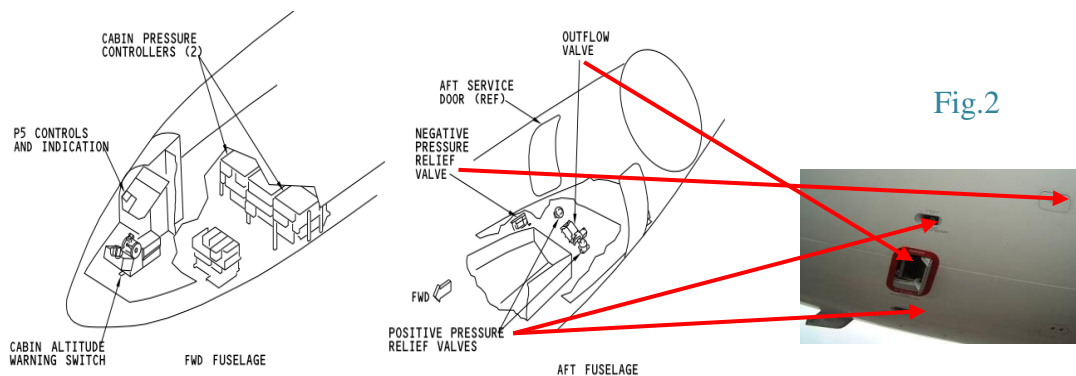
Fig.2

Les positions des différents éléments et dispositifs ayant relation avec la régulation de pression dans un Boeing 737 sont indiquées dans le schéma (Fig.2) suivant :

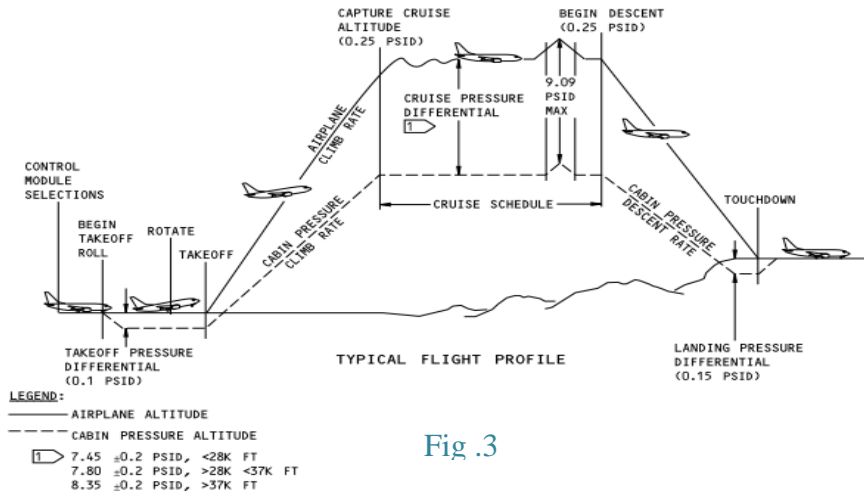
Fig. 3

Le système de régulation de pression cabine maintient l'intérieur de la cabine à une altitude pression appropriée durant toutes les phases de vol et ce, suivant le schéma (Fig. 3) ci-dessous :

Les trois composantes du système de régulation de pression cabine sont :

1. Le module de contrôle de pression cabine ;
2. Deux régulateurs de pression cabine numériques (Cabin Pressure Controller : CPC) ;
3. L'ensemble de la vanne d'écoulement (Outflow valve) avec trois moteurs électriques.

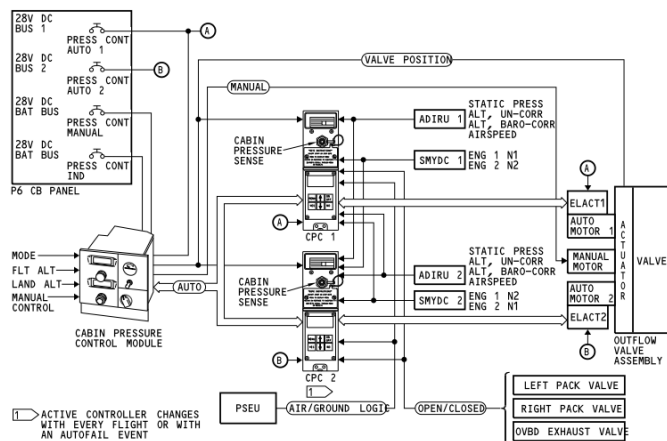
La vanne d'écoulement (Outflow valve) est un clapet réglable, placé à l'arrière droit de la cabine, qui s'ouvre et se ferme à l'aide des moteurs électriques. Elle permet de régler la pression cabine selon la phase de vol. Au sol le clapet est ouvert, alors qu'après le démarrage, l'ouverture et la fermeture du clapet sont réglées par le régulateur pression cabine (Cabin Pressure Controller CPC).

Si la régulation automatique de la pression cabine tombe en panne, le clapet peut être ajusté électriquement par un dispositif de commande à main (mode manuel).

Si le clapet ne s'ouvre pas (en modes automatique ou manuel), il y a un risque de surpression à l'intérieur de la cabine. Dans ce cas intervient la valve de limitation de surpression (overpressure relief valve) qui s'ouvre à partir d'un certain niveau de différence de pression entre l'intérieur de la cabine et l'extérieur (0,6 bar environ).

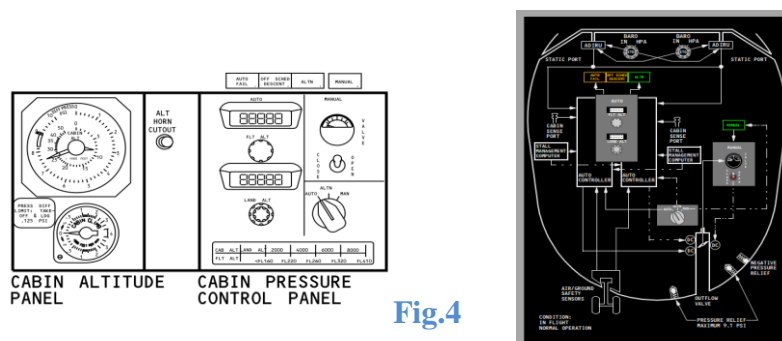
Le schéma (Fig.4) suivant présente le panneau de contrôle dans le cockpit.

Le contrôleur de pression cabine était sur **Mode Manuel** et l'avion était à 35.001 pieds en descente avec une altitude cabine à 10.000 pieds. A ce moment-là aucun défaut n'a été signalé par le système. Il est à noter que la sélection du mode manuel inhibe le système automatique.
